Malteser-Saal in der ehemaligen Feuerwache Alt Lietzow 33, 10587 Berlin – Charlottenburg Denkmalgerechter Umbau der Turnhalle

Beschreibung der Sanierungsmaßnahmen:

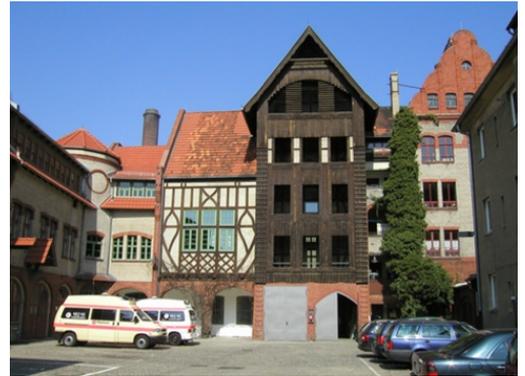
Hofansicht mit Steigerturm

Bemerkenswert ist die Mischbauweise mit massivem Sichtmauerwerk aus Kalksandstein, einem innen offenen Holzdachstuhl, einer Fachwerkwand und einem hölzernen Steigerturm auf der Hofseite, die dem Gebäude auch nach aussen ein einmaliges Erscheinungsbild geben. Nach unseren Recherchen handelt es sich um das älteste Gebäude aus Kalksandstein, einem Material, das bereits 1894 auf den Markt kam.

- Herstellung des zweiten Rettungsweges auf der Saalebene über das Treppenhaus des östlich angebauten Wohnturmes
- Gestaltung der untersten Ebene des Steigerturms als Pausenbalkon für Veranstaltungen

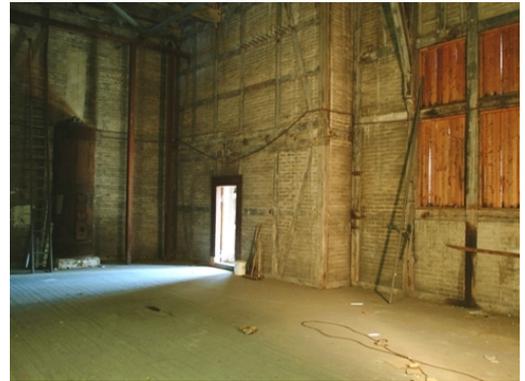
Malteser-Saal vor der Sanierung

Die nur noch als Lager genutzte fensterlose Turnhalle mit Nebenräumen wurde durch das Umnutzungskonzept zu neuem Leben erweckt. Es entstand ein multifunktionaler Veranstaltungsbereich mit Malteser-Saal, Empfangsraum und kleinem Seminarraum im Obergeschoss, WC-Räume, Garderobe und Lagerraum im Erdgeschoss, verbunden mit einem behindertengerechten Aufzug. Im Jahr 2005 wurde im Seitenflügel der kleine Saal modernisiert und dem Veranstaltungsbereich zugeordnet.

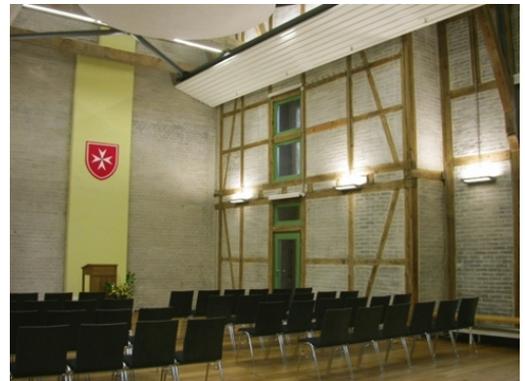
Malteser-Saal, Fachwerk mit Kalksandstein

- Die gereinigten Oberflächen aus Kalksandstein wurden mit einer Kalkmilch übertüncht und anschliessend mit Wasser abgewaschen. Dies frischt den Kalksandstein samt Fuge auf und kreedet nicht.
- Die Fugen zwischen den Holzständern und der Ausmauerung mit Sichtmauerwerk aus Kalksandstein wurden mit einer speziellen Fugentechnik geschlossen. Diese Erfindung wird zur Zeit beobachtet und zu gegebener Zeit publiziert.
- Die Luft wird am First abgesaugt und erwärmt im Wärmetauscher die Frischluft. Diese strömt als Quellluft unter der Holzbank in den Raum und bildet vor der nur 12 cm dicken Aussenwand einen warmen Luftschleier.
- Alle Elektroinstallationen und teilweise die Lüftungskanäle liegen in alten Schornsteinzügen oder in Holträumen zwischen Mauerwerk und Holzkonstruktion, teilweise in Edelstahlrohren.

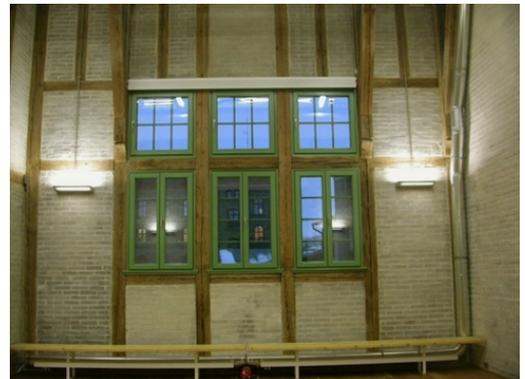
Malteser-Saal, neue Fenster und Wärmebank

Die Wiederherstellung der Fenster mit Zustimmung des Nachbarn, die Beibehaltung der sichtbaren Konstruktion innen wie aussen unter Berücksichtigung der Vorgaben des Denkmalschutzes und die verglasten Stahltüren ergeben eine transparente, lichtdurchflutete Raumfolge.

- Wiederherstellung der historischen Fassaden mit neuen Kastenfenstern in Originalprofilierung und –farbgebung
- Cellulosedämmung des Daches, innere Beplankung mit Holzwoolleichtbaupalatten, darauf schallschluckende Cellulosefaser

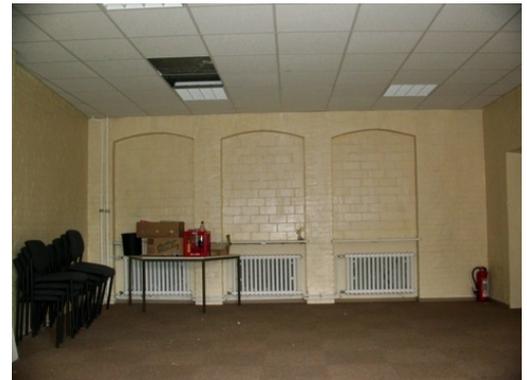
Foyer mit zugemauerten Fenstern

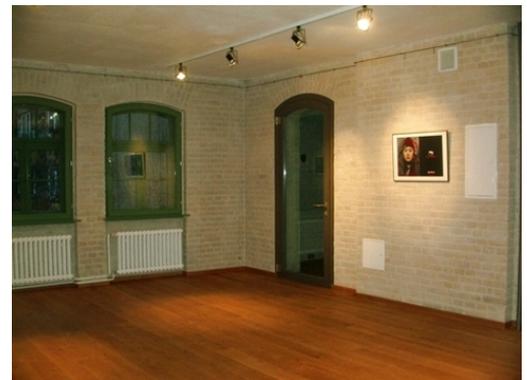
Foyer nach der Umgestaltung

- Neue Dielenfussböden in geölter Eiche im Saal, im Foyer, in den Nebenräumen und Fluren. Übergänge in dunklerem Holz abgesetzt, teilweise als Rampen ausgebildet

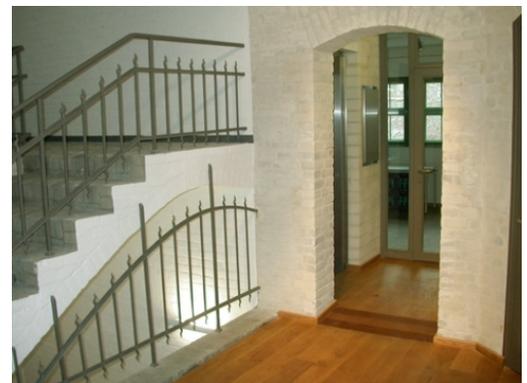
Treppenhaus mit Fahrstuhl

- Einbau eines Aufzuges über zwei Ebenen, Schacht aus neuem Kalksandstein-Sichtmauerwerk
- Einbau verglaster Stahltüren mit Stichbogen als Brandschutztüren zum Treppenhaus mit Einzelzulassung

- Restaurierung des Treppenhauses mit altem Kalksandstein, und Eisengeländern
- Reinigung sämtlicher lackierten und verschmutzten Oberflächen mit einem substanzschonenden Verfahren, Nachverfugung und Egalisierung des Mauerwerks mit Kalkschlämme

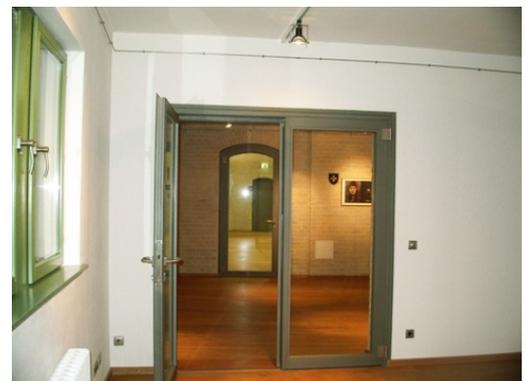
Blick vom Seminarraum ins Foyer und Saal
